車イス生活をする場合の注意点

高岡駅南クリニック院長 塚田邦夫

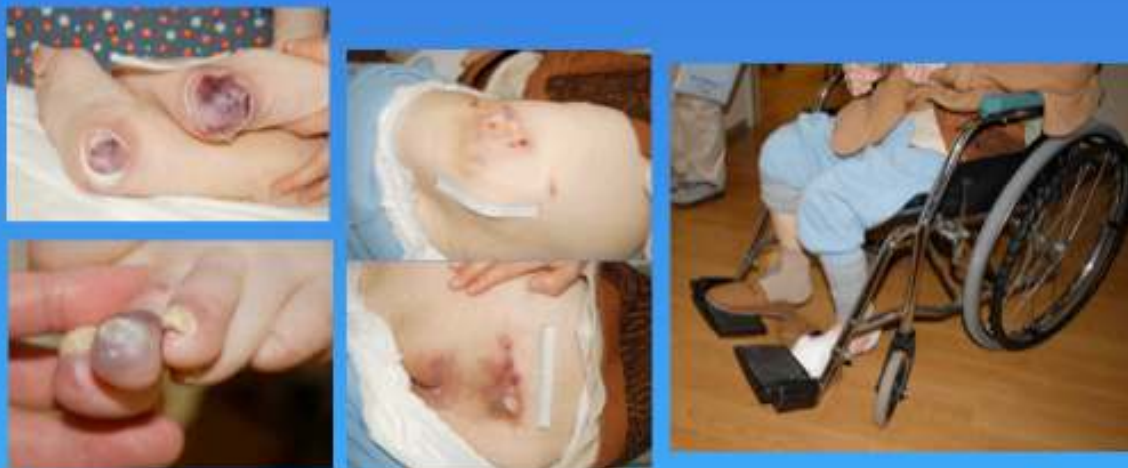
移動用車イスによる褥創発症

- ・デイサービスに毎日行っているが、移動用車イスに1日乗っている
 - ・車イスにはスリッパを履いて乗車している
 - ・圧とズレのかかる、仙骨尾骨部、両踵、足先、大転子部に褥創発症
- <対策>
- ・ティルト車イス・ロホクッション・高機能エアーマットの使用とした

同様に、足を自由に動かせ、座位をしっかりと保てる方の両側踵部、仙骨尾骨部、左大転子部、左第2趾に褥創が発症しました。この方もサイズの合わない移動用車イスに一日中乗っておられました。不快なため、体をよじり、またスリッパを履いておられましたが、足で車イスを押しているため、足乗せと床の間に足趾が挟まっておりました。

ティルト車イスへの変更、ロホクッションの導入、高機能エアーマットの導入としました。

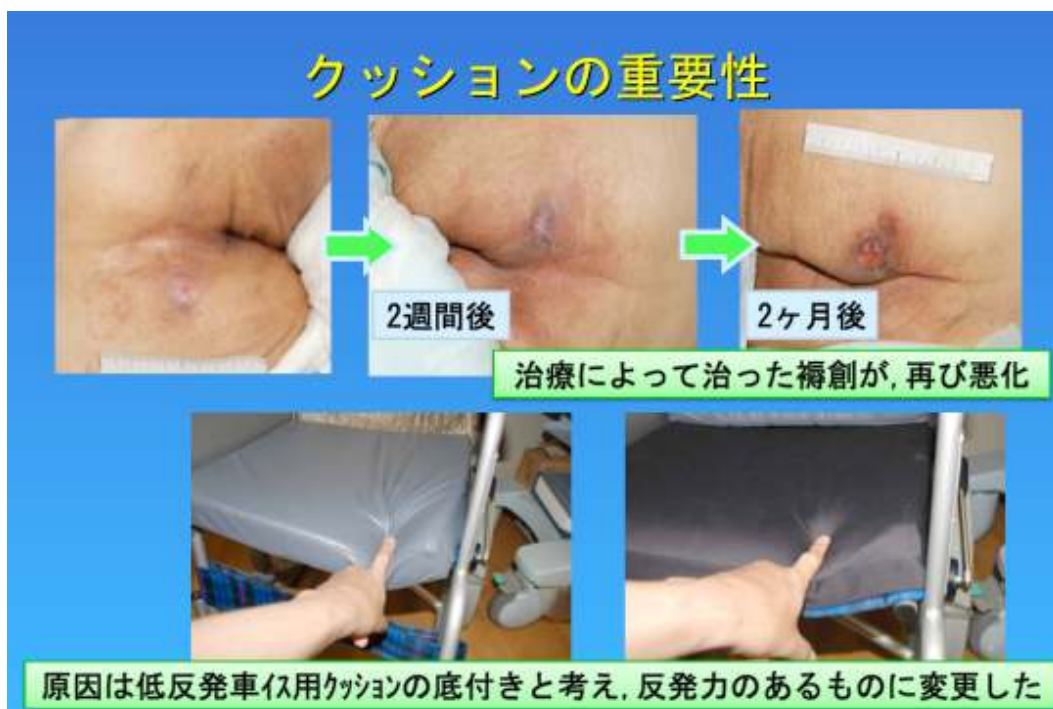
別の例では、低反発クッションを車イスに使っておられましたが、左坐骨部の褥創は改善しませんでした。クッションを調べたところ、低反発のため、指で押しただけで床面にまで凹んでいました。反発力のあるクッションに変更したところ、褥創は治癒に至りました。
